# 蓬莱田横栈道维修加固技术

**摘要:**结合蓬莱田横栈道维修加固工程实例,介绍了针对滨海环境下不同的工程构件采取的不同处理措施以及施工效果。

**Maintenance and Reinforcing for Plank Road along Tianheng Mountain in Penglai/YANG Shi-qiang, TANG Xian-feng, GAO Xi-gang** (Shandong Provincial Geo-mineral Engineering Exploration Institute, Jinan Shandong 250014, China)

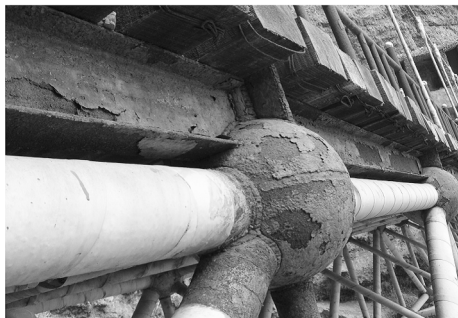
构。且钢结构锈蚀严重,超过 60% 的构件锈蚀程度为 Cs 级,有些构件(如网架桥上的工字钢)承载能力已降低了 15%;栈道斜支撑钢管承载能力下降了 8%。根据《民用建筑可靠性鉴定标准》(GB 50292-1999)结构整体可靠性等级为 Csu 级。

图 2 网架桥锈蚀情况

对网架桥主体钢结构,首先剥去表面胶带,清除网架桥主体钢结构表面油污,然后采用角磨机进行人工除锈,打磨光平干净,待除锈至露出原金属特有的光泽后在 6 h 之内立即开始刷环氧富锌底漆,共刷 2 道,每道厚度 80  $\mu\text{m}$ ,前一道漆干燥后才能刷下一道漆,即:先刷环氧云母氧化铁中间漆,共刷 2 遍,每遍厚度 40  $\mu\text{m}$ ;最后刷聚氨酯面漆,共刷 2 遍,每遍厚度 40  $\mu\text{m}$ 。

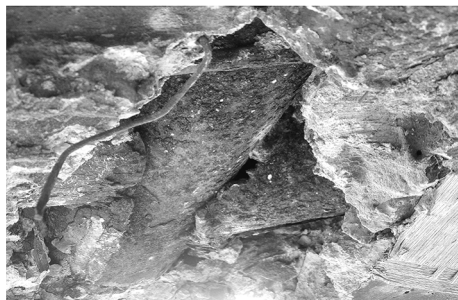
首先对本工程的安全性进行了检测,鉴定结果反映出混凝土保护层厚度偏小、碳化严重,碳化深度均超过混凝土构件保护层厚度,含氯量严重超过国家标准。钢结构的防腐等级仅相当于一般室内钢结

图 3 栈道板底的腐蚀情况

混凝土板底有纵向裂缝的,沿裂缝凿开混凝土,露出钢筋,除去钢筋表面锈迹,除锈等级为 St1。用 1:2 水泥砂浆加 Sika901 钢筋阻锈剂抹平。有露筋处亦照上述方法施工,人工凿去有蜂窝、麻面、空洞以及松动部分的混凝土,同上采用 1:2 水泥砂浆加 Sika901 钢筋阻锈剂抹平,若修补处抹灰厚度较厚,可分次抹。

用电动钢丝刷刷去板底混凝土表面的浮灰、油污、杂物等,以打开混凝土孔隙。用 Sika903 阻锈剂滚刷混凝土板底及侧面,待混凝土表面干燥 2~6 h 后滚刷第二遍,再干燥 2~6 h 后滚刷第三遍,每遍用量在  $0.1 \sim 0.2 \text{ kg/m}^2$ 。总用量  $0.3 \sim 0.5 \text{ kg/m}^2$ 。

采用人工抹 M15 水泥砂浆加 Sika901 钢筋阻锈剂,要求厚度  $< 20 \text{ mm}$ 。水泥砂浆用砂应采用纯净的中砂,细度模数  $> 2.5$ ,含水率控制在  $5\% \sim 7\%$ 。抹灰作业前,必须清理干净栈道板底表面油污及其周围的松散混凝土,并将栈道板底表面的浮渣等清理干净,然后抹灰。为确保厚度,在施工中分 2 次操作,确保厚度  $20 \text{ mm}$ 。水泥砂浆初凝后,应及时养护。

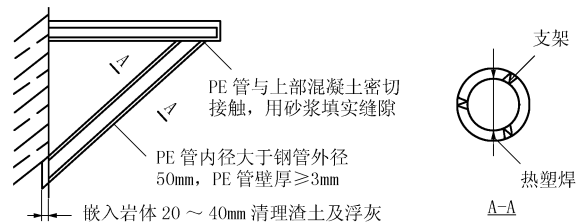
#### 2.2.1 栈道斜撑(见图 4)

图 4 栈道斜撑的做法

将原栈道斜撑钢管外钢丝网砂浆全部拆除,然后采用角磨机进行人工除锈,除锈至露出原金属特有的光泽,逐根检查水平及斜向钢管内混凝土是否密实。施工时发现斜撑钢管有空鼓及漏灌现象,在空管两端钻孔,然后现场搅拌砂浆并逐孔灌 M15 砂浆加 Sika901 (掺量 12  $\text{kg}/\text{m}^3$ ),注浆前检查注浆机具,保证正常运行。第一次压浆初凝后应进行第二次补浆。注浆结束后及时检查效果与质量,确保每一根斜撑管内密实,无空鼓及漏灌现象。然后施焊闭孔。

将  $\text{O}160$  mm PE 管剖开→安装 PE 管→热塑焊→安装支架使其间隙均匀→压力注浆 M15 加 Sika901。灌注应保证无漏灌、空泡。若发现空洞等现象,进行钻孔→补注砂浆加 Sika901→热塑焊补孔。

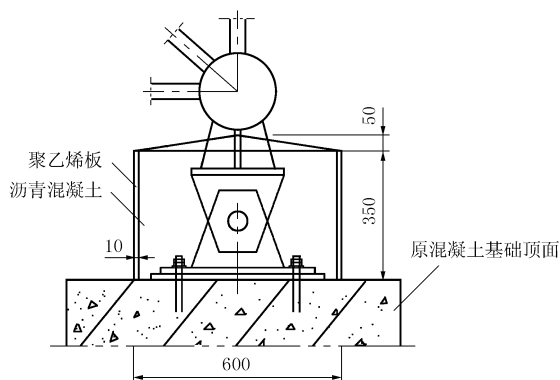
##### 2.4.1 网架桥支座(见图 5)

检查支座轴杆磨损程度,有锈蚀但不影响正常使用,然后采用角磨机进行人工除锈,除锈至露出原金属特有的光泽,紧固所有螺帽,清除周围杂物。

图 5 支座沥青混凝土的做法

刷环氧富锌底漆 2 道,每道厚  $80 \mu\text{m}$ 。围绕支

座用硬质高密聚乙烯板焊  $600 \text{ mm} \times 600 \text{ mm}$ 、高  $350 \text{ mm}$  方框,方框内灌入沥青混凝土。分层灌注,每层灌高  $100 \text{ mm}$  石子,一次性灌沥青,灌满为止。石子粒径  $10 \sim 20 \text{ mm}$ ,石子置入前加热高于  $600 \text{ }^\circ\text{C}$ ,沥青采用 30 号建筑石油沥青。在 PE 板内侧垫木质三合板一层,以防止 PE 板因灌沥青而产生热变形。
