开关室地基下沉电器设备倾斜顶升纠偏实践

范喜峰,周相国,张良镨,王士国

(天津市地质工程勘察院,天津 300191)

摘要:天津某 35 kV 变电站开关室,地基不均匀沉降严重影响到开关室内电器设备的安全正常运行,经采用静力压桩托换原有地基加固补强控制地基稳定后,进行开关柜两侧的顶升纠偏设计和施工,开关柜倾斜变形恢复至稳定状况,达到了预期的加固处理效果。

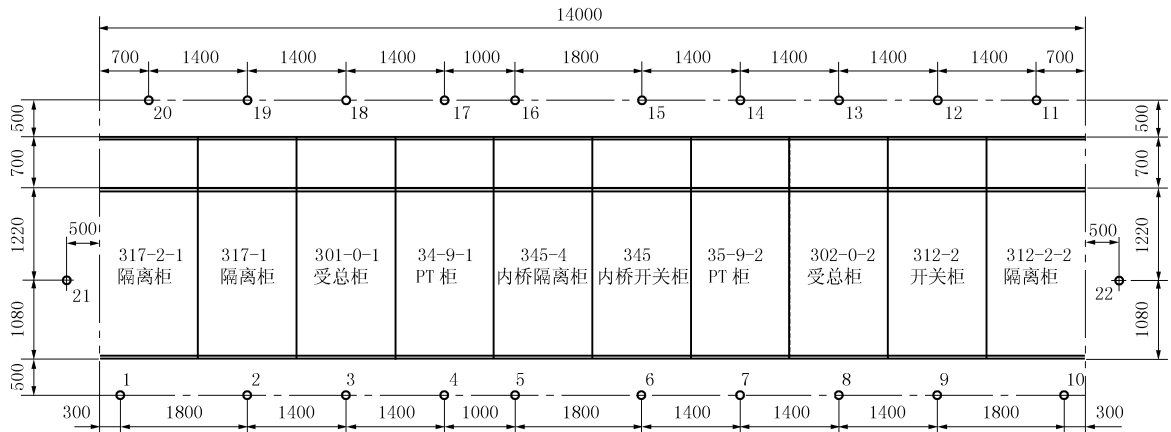
图1 基础托换加固桩位平面布置图

(3)桩位布置:基本原则是以开关柜的摆放位置中心线为基准位置,同时还要避开原设备基础下的电缆沟、电缆及接地网线;特别对于317-2-1号隔离柜及312-2-2号隔离柜,因其下地下设施较多、地下结构较复杂(土建施工队修建了检修电源箱预留洞及一根 $\text{Ø}150\text{ mm}$ 出墙钢管),所测放的桩位经几何验算既保证了避开 $\text{Ø}150\text{ mm}$ 出墙钢管又保证使桩间联结托梁能托住隔离柜柜角。开关室共布置钢管桩22根,桩位布置详见图1。
