# 北京飞云瀑景点崩塌地质灾害分析及防治方法研究

(北京市地质工程设计研究院, 北京 100050)

**摘要:**近 15 年来,北京飞云瀑景点附近发生过 2 次大规模崩塌,崩塌堆积岩块体积累计达  $450 \text{ m}^3$ ,崩塌岩块已滚落覆盖至景区小路。经勘查,确定了 1 处危岩体及 1 处危岩带,该危岩体及危岩带对本景点的正常观赏及过往游人构成极大威胁。本文对该景点的崩塌地质灾害地质特征进行了简要介绍;对地质灾害成因、自然发展趋势等进行了初步探讨;对危岩体(带)的稳定性进行了计算、分析及评价;对可能采用的治理方法进行了比选分析。为了最大程度地保护景观资源,最终选择了以避让为主的治理措施,并对选定的治理方案及计算进行了阐述。

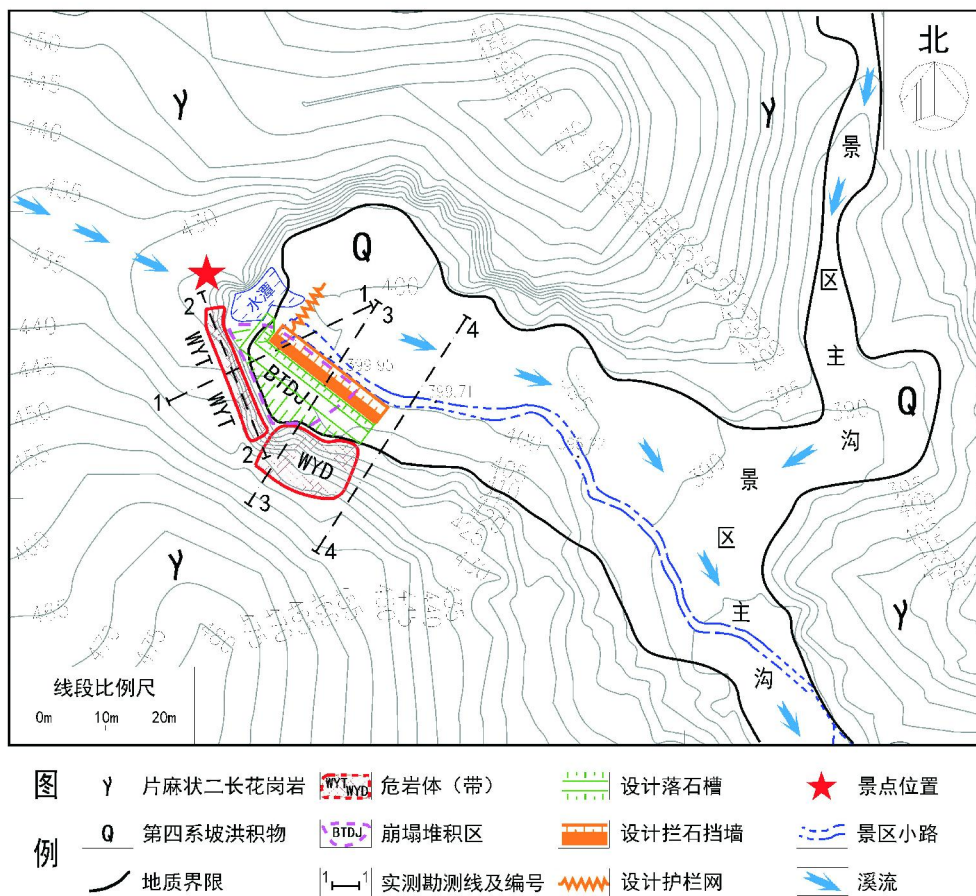
图1 崩塌地质灾害勘查及治理设计工程地质简图

模崩塌,分别在2000年及2006年,此后每年均有零星岩块崩落。在本灾害点坡脚堆积的崩塌岩块体积共计约 $450\text{ m}^3$ ,在西侧陡壁的中下部可清晰的看到因崩塌而形成了一个巨大岩腔,体积达 $255\text{ m}^3$ ,岩腔正上方的陡立岩体处于危险状态,构成危岩体,其

体积达 $690\text{ m}^3$ ,根据《地质灾害危险性评估技术规范》(DB11/T 893—2012),判定本崩塌危岩体规模为中型。崩塌堆积岩块已滚落并覆盖至附近的景区小路,对本景点的正常观赏及游人构成极大的安全隐患。参见图1。

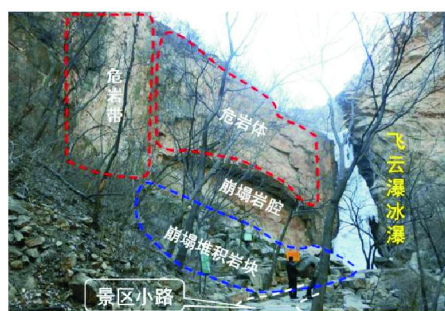
(a) 飞云瀑灾害点全貌

瀑布南侧附近的陡壁高达 $43\text{ m}$ ,沿坡面宽度约 $15\text{ m}$ ,坡面近直立,节理裂隙极为发育,在坡面上存在大量大小不等的松动岩块,岩块尺寸一般为 $1.0\text{ m} \times 0.5\text{ m} \times 0.2\text{ m}$ ,将此陡壁确定为危岩带。见图2(a)、(c)、(d)。

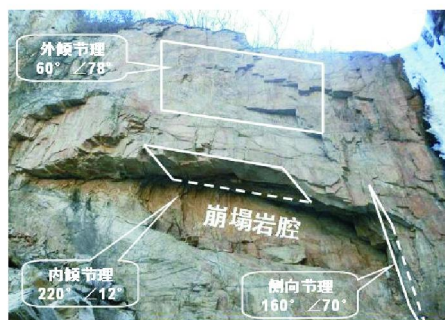
(b) 危岩体及崩塌岩腔近观图

瀑布西侧陡壁的中下部因崩塌而形成一个岩腔,岩腔长约 $26\text{ m}$ ,净空最大高度约 $5.5\text{ m}$ ,最大进深约 $3\text{ m}$ ,岩腔体积约 $255\text{ m}^3$ 。见图2(a)、(b)。

岩腔上方为直立陡壁岩体,岩体节理裂隙极为发育,将其确定为危岩体,危岩体水平长度 $24.9\text{ m}$ ,平均高度 $11\text{ m}$ ,平均厚度 $2.5\text{ m}$ ,沿坡面面积 $276\text{ m}^2$ ,体积 $690\text{ m}^3$ 。

本灾点所在的次级沟谷长年流水, 水量不大, 冬季水量极小, 在冬季常形成冰瀑。推测, 受溪流影响, 景点附近的密集节理裂隙在冬季饱和并冻结, 经冻融作用, 岩石沿节理裂隙更容易破裂、崩解、坍塌, 为岩壁下部优先胀裂、崩塌、进而形成岩腔提供了条件, 初步认为景点西侧附近的崩塌岩腔可能与冻融作用有关。

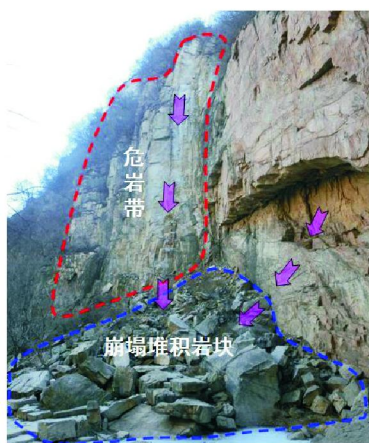
(c) 危岩带及崩塌堆积岩块近观图

在危岩体岩壁坡脚下存在大量崩塌堆积岩块,岩块尺寸、体积差异较大,一般为 $1.5\text{ m} \times 1.0\text{ m} \times 0.5\text{ m}$ ,最大可达 $7.0\text{ m} \times 4.0\text{ m} \times 2.0\text{ m}$ ,呈棱角状,岩块表面较新鲜。分布面积约 $220\text{ m}^3$ ,平均厚度约

$2.5\text{ m}$ ,总体积约 $550\text{ m}^3$ 。见图2(c)。

本景点坡脚处堆积的大量崩塌岩块来自西侧陡壁的崩塌岩腔及南侧陡壁危岩带。见图2(c)。

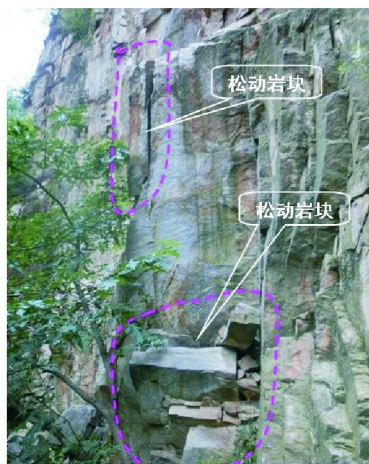
(d) 危岩带松动岩块近观图

此 3 组密集节理的存在, 造成危岩带陡壁坡面上形成大量大小不等的岩石块体, 部分块体成松动状态。但此 3 组优势节理目前尚未形成连续贯通的整体结构面, 因此, 危岩带整体上是稳定的, 但危岩带陡壁表面的松动岩块, 在瞬时力 (强风、震动、暴雨冲刷)、冻融等外力作用下, 会产生下滑崩落。

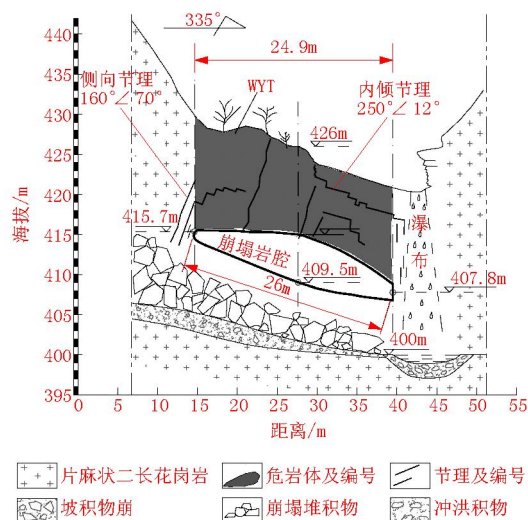
图 3 危岩体立面图

危岩体南北两侧节理贯穿程度已达  $1/3 \sim 1/2$ , 危岩体后壁节理极为发育, 按完全贯通考虑, 其稳定性主要靠危岩体南北两侧的未贯通节理支撑, 判定本危岩体崩塌破坏模式为坠落式。见图 3。

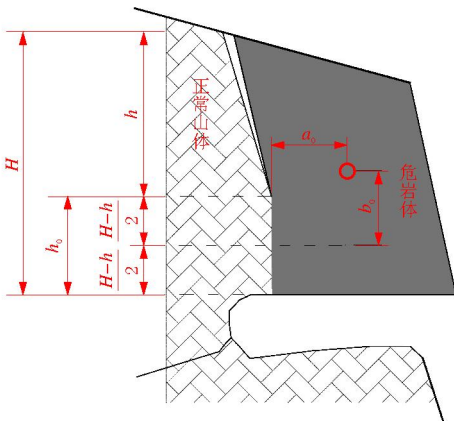
图4 坠落式危岩稳定性计算示意图(后缘有陡倾裂隙)

危岩体下方为崩塌岩腔,危岩体处于凌空状态,危岩体后壁节理按完全贯通考虑,其稳定性主要靠危岩体南北两侧的未贯通节理支撑。危岩体的三维空间状态与现有计算模型出入较大,根据《北京市地质灾害治理项目实施技术指南(试行)》(2015.02),本次采用“后缘有陡倾裂隙的坠落式悬挑危岩模型”(见图4)进行计算。

危岩体稳定性评价结果:危岩体在自然状态下,欠稳定;在暴雨状态下,欠稳定;在地震状态下,不稳定。见表1~3。
