北京市某深基坑工程事故分析与处理

摘要:土钉墙支护技术近几年在基坑工程中得到了广泛的应用,但由于设计和施工等各种原因造成的基坑失稳事故时有发生,造成巨大的经济损失。结合工程实例从勘察、设计、施工等诸多方面对基坑事故进行分析,并介绍了相应的处理措施,提出了几点值得重视的经验。

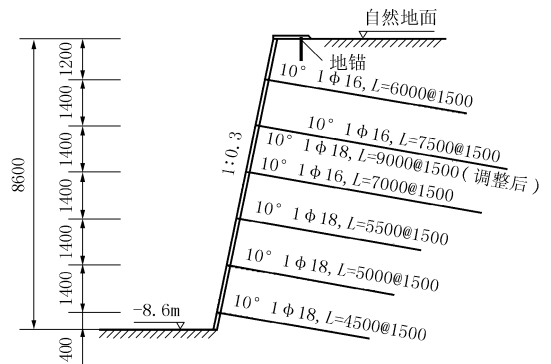
图 3 地下车库基坑支护剖面图

地下车库基坑土钉墙支护也按 1: 0.3 放坡, 设置 6 排土钉。土钉长度依次为 6.0、7.5、7.0、5.5、5.0、4.5 m; 土钉钢筋采用二级螺纹钢筋, 前 3 排直径为 16 mm, 后 3 排直径为 18 mm。后因地下车库东侧改为施工道路, 将第二排土钉长度改为 9.0 m, 土钉钢筋直径为 18 mm。每排土钉设置一道 $\varnothing 16$ mm 横向加强筋。面层设计: @200 \times 200 的 $\varnothing 6.5$ 钢

筋网, 喷射 80 mm 厚的 C20 混凝土。具体支护参数如图 3 所示。

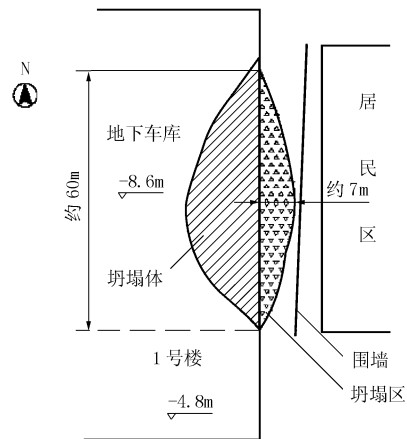
图 4 坍塌情况示意图

支护体整体下滑, 坍塌区长约 60 m (东侧全长 70 m), 最严重的中部区域宽约 7 m (离围墙仅剩 1.0 m), 坍塌情况如图 4 所示。坍塌体快速滑向坑内, 滑行距离最大处达 15.0 m。坍塌区中间部位的上部 5.0 m 滑裂面较陡。前 3 排土钉几乎全部被拔出, 后 3 排土钉几乎被拉断, 面板破损严重。

从现场情况来看, 滑裂面并不全是新鲜滑裂面, 有的滑裂面应该存在已久, 支护体在受到路面动荷载之后事故将必然地发生。

从现场的情况来看应属于支护体整体失稳,是一个由诸多因素导致的一次必然事故。

由于施工前建筑场地内全为民宅,不能对场地进行全面有效的调查,对场地内一些关键部位缺乏准确的调查。其中地下车库东部20余米范围内被遗漏,而恰巧该部位土质松散,土层参数存在较大差异,造成设计值和现场存在悬殊。

地下车库东侧开挖后发现土质情况和勘察报告不一致,但仅出于经济上的考虑,不调整方案。后决定将地下车库东侧作为施工道路,仍出于经济利益考虑,没有根据实际的荷载情况进行设计计算,粗略的将第二排土钉参数作一些修改。这是不负责任的对设计方案进行象征性的更改,为事故的发生埋下了隐患。

降水井施工质量不符合要求,洗井不干净,造成淤泥堵塞滤料,达不到理想的降水效果。排水措施不力,只是做了一些长约1 m的排水管,不能有效将深部水体排出,造成支护体积水严重,土体长期处于饱和状态,承载力下降。
