广元堡后沟矿渣泥石流成因分析及应急抢险工程方案

摘要:2013 年 7 月 4 日, 石棉县广元堡地区发生特大矿渣泥石流, 给沟口的广元堡社区人民造成严重威胁。由于矿渣泥石流的特殊性, 国内泥石流应急抢险治理方面的经验相对较少。结合广元堡后沟矿渣泥石流应急抢险工程实例, 对泥石流的成因进行了简要分析, 并介绍了泥石流应急治理的方案和设计内容。

Causes Analysis on Slag Debris Flow and Emergency Rescue Project/ZHOU Yi, LIU Xin, SUN Xi-li (915 Geological Team of Sichuan Bureau of Geology and Mineral Resources, Meishan Sichuan 620010, China)

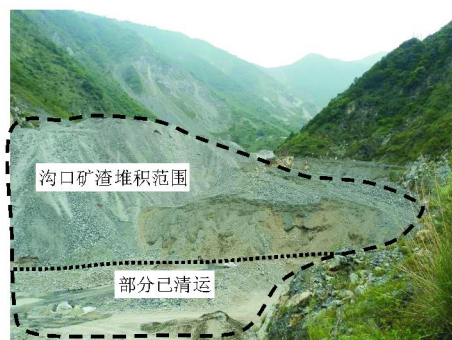
该沟地质环境条件复杂, 地质历史时期形成的松散的自然堆积物历经多次自然泥石流或洪流的搬运已所剩不多。然而, 广元堡后沟的下游沟域北侧山地曾经蕴藏着丰富的石棉矿(四川石棉矿的南矿区所在地), 四川石棉矿在该沟域长达 50 余年的开采活动中先后向下游沟谷及山坡排放了大约 760 万 m^3 的矿渣(见图 1)。尽管该矿已是闭坑矿山, 但这些堆积如山的毫无防护措施的矿渣已演变成该沟近 40 年泥石流活动的主要物源, 曾几度给沟口的居民及交通运输构成了灾害。

图 1 广元堡后沟沟口石棉矿渣堆积情况(2009 年)
