# 四川省南江县陈家湾滑坡稳定性分析及防治建议

**摘要:** 由于山体的特殊地质背景及人类工程活动, 四川省南江县陈家湾滑坡在平面位置上以中间山梁为界分为 I 号、II 号滑坡及潜在不稳定斜坡。通过地质灾害勘查, 研究了滑坡特征及其地质成因机制, 并进行了稳定性分析评价。结果表明: 仅 I 号滑坡在暴雨工况下处于欠稳定状态。根据滑坡地形特征、稳定性分析结果, 结合保护对象, 对 I 号滑坡提出了“抗滑桩+截水沟”和“预应力锚索+抗滑短桩+截水沟”两种防治方案。通过对比分析, 推荐“抗滑桩+截水沟”为实施方案。

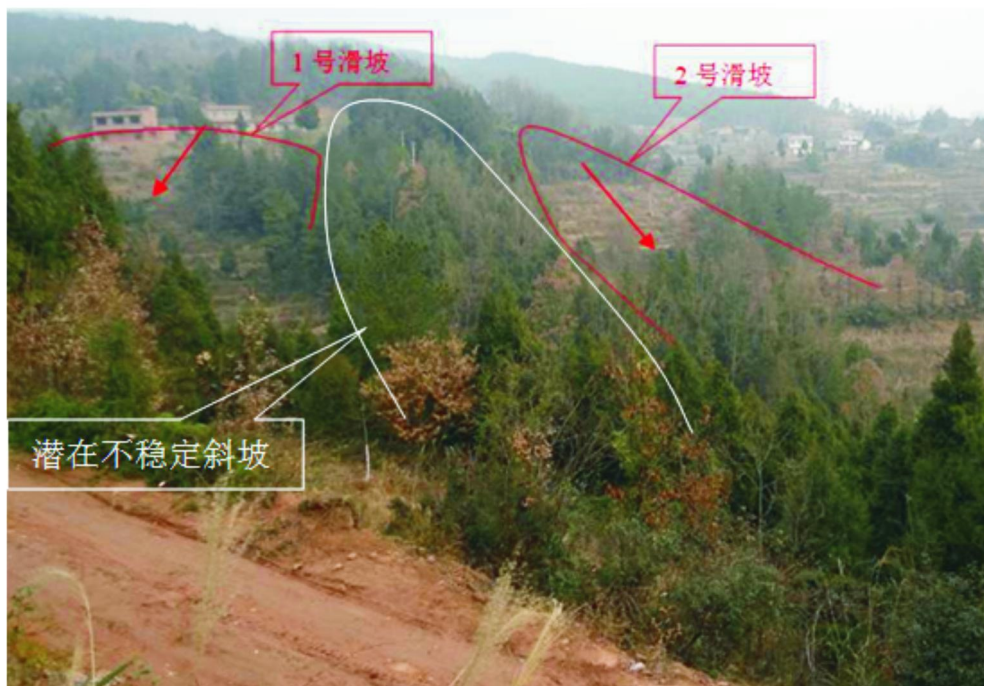
图1 陈家湾滑坡全貌图<sup>[1]</sup>

陈家湾滑坡位于四川省南江县沙河镇将营村三社, 处于北西—南东向两支沟之间, 前缘支沟汇流而形成上宽狭窄的收口地形, 平面形态呈现后大前小的“脚掌”形。滑坡在平面位置上以中间山梁为界分为 I 号、II 号滑坡及潜在不稳定斜坡, 其中, 中间山梁为潜在不稳定斜坡, 右侧为 I 号滑坡, 左侧为 II 号滑坡。见图 1、图 2。

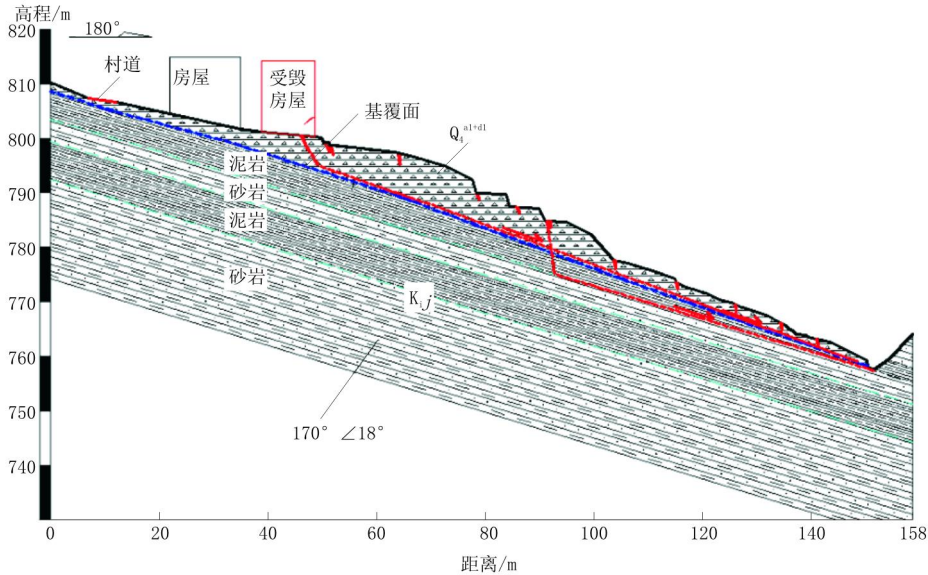
图3 I号滑坡典型工程地质剖面图(I-I'剖面)

I号滑坡前缘为右侧冲沟,冲沟基岩裸露,在沟道雨水冲刷作用下,形成临空面高4~7 m的陡坎,这就为滑坡的发生提供了良好的临空面。在“9.18”暴雨期间,该滑坡发生明显下错变形;滑坡后缘右侧居民房屋变形严重,在墙体内出现了不同程度的开裂和错位变形,墙体开裂裂缝长约4 m,宽约3 cm。滑坡右侧及前缘变形强烈,右侧主要表现为块石土整体垮塌,树木歪倒;前缘主要表现为滑坡体沿顺层面向滑坡右侧冲沟剪出,并挤拢冲沟对侧。

钻孔揭示出来的物质为粉质粘土夹碎石及砂、泥岩。在钻孔ZK09、ZK10、ZK11中,没有出现可完全清晰可辨的滑动带,但ZK10、ZK11孔中,在覆盖层下泥岩与砂岩层面有滑动迹象,该层面与前缘滑动剪出面为同一层,根据斜坡变形破坏特征反推,滑动带为砂泥岩互层的软弱面,沿泥岩软弱层面剪出。因此,可判断出该滑坡的滑动破坏模式呈现两极滑

动过程,首先是滑坡下部沿砂泥岩软弱层面发生滑动,岩层挤拢冲沟对侧岩层;然后牵引上部覆盖层的

滑动,滑坡后缘下错,出现1.5~2.0 m不等的台坎。具体剖面特征见图3所示。

陈家湾I号滑坡前缘基岩剪出,且已挤拢对侧稳定基岩,由于滑坡前缘没有基岩滑动的空间,基岩已不会动,只是覆盖层可能继续沿基覆面滑动,因此,该滑坡日后主要变形表现为土质滑坡。

剖面	工 况	稳定系数	稳定状态
I-I'剖面(I号滑坡)	工况 1(自重)	1.146	基本稳定
	工况 2(自重+暴雨)	0.996	不稳定
	工况 3(自重+地震)	1.092	基本稳定
II-II'剖面(潜在不稳定斜坡)	工况 1(自重)	1.555	稳定
	工况 2(自重+暴雨)	1.312	稳定
	工况 3(自重+地震)	1.428	稳定
III-III'剖面(II号滑坡)	工况 1(自重)	1.201	稳定
	工况 2(自重+暴雨)	1.140	基本稳定
	工况 3(自重+地震)	1.173	稳定

上述评价结果与滑坡现状的变形特征基本吻合,总体看滑坡在最不利的工况 2 下,仅 I 号滑坡稳定性差,直接威胁滑坡后缘居民的生命财产安全,因此,须对 I 号滑坡采取措施进行防治。

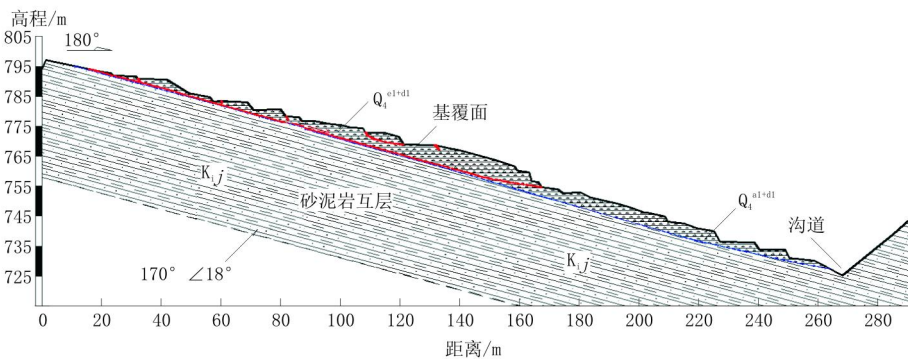
图4 II号滑坡典型工程地质剖面图(III-III'剖面)

滑坡前缘为右侧冲沟,冲沟基岩裸露,前缘斜坡坡度较缓,没有形成具备临空面条件的陡坎,前缘没有明显的滑动迹象。

II号滑坡主要表现为土质滑坡及小范围溜滑,根据坡体结构及变形破坏特征综合分析,II号滑坡整体稳定性较好,主要是上部土体沿附近有效临空面发生局部垮塌和小范围溜滑。剖面特征见图4。

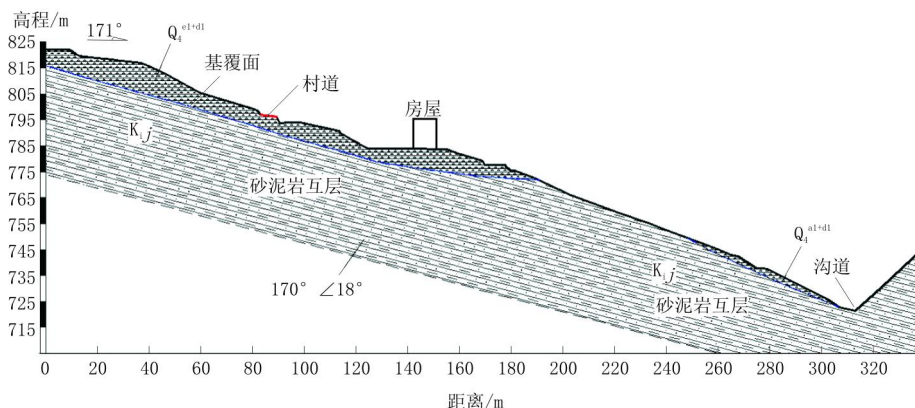
图 5 潜在不稳定斜坡典型工程地质剖面图(II-II'剖面)

潜在不稳定斜坡主要斜坡结构为两部分,一是下覆基岩斜坡结构,二是第四系覆盖层结构。根据下覆基岩产状(170°∠18°)与斜坡坡向(171°)关系,下覆基岩结构为缓倾向向坡。受此结构控制,斜坡两侧该

层泥岩均已风化缺失,上部覆盖层较薄,以残坡积物为主,主要分布于斜坡上部,两侧均有泥岩基岩出露,强风化状。

潜在不稳定斜坡主要表现为崩塌掉块现象,集中于斜坡两侧及中部基岩出露地段,基岩内次生构造裂

隙较发育,由于砂泥岩抗风化能力的差异性,岩体易 风化崩解。剖面特征如图 5 所示。

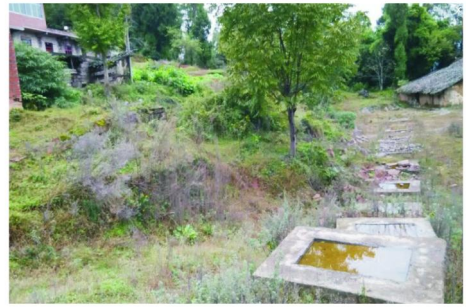
图8 抗滑桩现场照片

为掌握抗滑桩的实际效果, 在桩身设置测力点, 在滑坡体设置观测点。监测结果表明, 滑坡体没有出现复活现象, 处于稳定状态, 且桩身受力情况良好, 蠕变量小, 表明该施工方案是可行的。工程施工及运营期间, 现场未见不良情况, 说明施工质量满足设计要求, 治理工程达到了预期效果。图8为抗滑桩现场照片。

在斜坡中部(居民房屋前方)设置一排抗滑桩,共 12 根,桩排由 A、B 两种桩型组成,分 2 段布设。其中,A 型桩布置在滑坡右侧中部,B 型桩布置在滑坡左侧中部,但不在一条直线上。A、B 型桩均由 C30 钢筋砼浇注,桩长轴方向平行滑动方向,即 NE85°,桩间距沿滑动方向 5.0 m。A 型桩共 6 根,桩长 15 m,桩截面为 1.0 m x 1.5 m;B 型桩共 6 根,桩长 10 m,桩截面为 1.0 m x 1.5 m。因滑坡坡底沟槽对滑坡体仍有切割作用,抗滑桩按照悬臂桩设计,
