山东邹城雨山村西南滑坡灾害特征与防治方案

摘要: 山东邹城雨山村西南滑坡在 20 世纪 50 年代发生过滑动, 导致部分农田被毁。该滑坡为浅层土质滑坡, 滑体成分主要为含碎石粉质粘土, 滑带位于含碎石粉质粘土层与基岩接触带, 由于人工切坡, 滑带在滑坡前缘局部已揭露, 滑床为下伏强风化闪长岩。近年来, 频繁的人类工程活动导致该滑坡存在重新滑动的可能, 为消除该地质灾害隐患, 采取了悬臂式挡墙支撑和截排水结合的防治方案, 达到了治理效果。

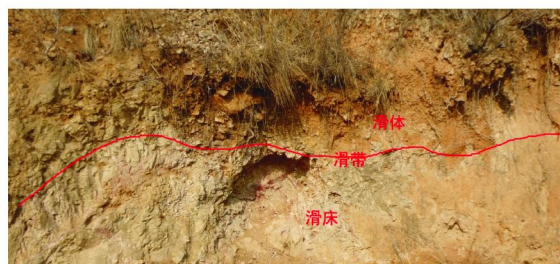
图 3 出露的滑带

滑体主要为第四系残坡积物,黄褐色、杂色,成分主要为粘性土混大量砾石、块石,碎石含量在 30% ~ 70% 不等。结构较松散,渗透性、孔隙度较高。滑带位于第四系残坡积物与强风化闪长岩接触带,呈缓倾斜状,由于人工切坡,滑带在滑坡前缘局部已揭露。

滑床岩性为强风化闪长岩,为相对隔水层,滑床岩体裂隙较发育(图 3)。

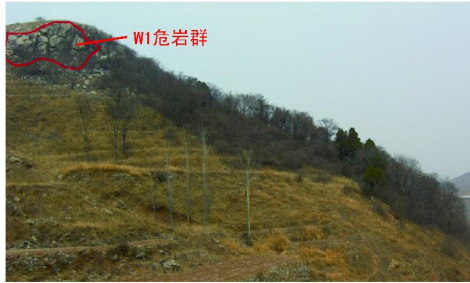
图4 W1危岩群

滑坡体的上方存在一处危岩体(W1危岩群,见图4)崩塌隐患区,对下方雨山村、耕地、道路形成威胁。W1危岩群位于雨山山顶的东南侧,高程在255~273 m,坡度 $60^{\circ}\sim 80^{\circ}$,坡向 130° ,由于风化、降水、冻胀及植物根劈作用岩体裂隙逐渐增大,岩石与母岩的接触面积及摩擦力不断减小,具备崩塌的条件,且下方无密集高大植被阻挡,一旦发生崩塌对下方村民影响巨大。

W1危岩群岩性为张夏组鲕粒状灰岩,受长期风化剥蚀作用,岩体发育3组节理,其产状分别为: $132^{\circ}\angle 83^{\circ}$ 、 $221^{\circ}\angle 89^{\circ}$ 、 $150^{\circ}\angle 10^{\circ}$ 。危岩体裂隙交错、贯通,裂隙宽度在3~20 cm,基本与母岩脱离,裂隙内充填散落碎石块。少量危岩体下部悬空,仅靠与母岩间摩擦力保持稳定,另有孤立碎块状危岩体摇摇欲坠。危岩群下方倒石堆遍布,为前期崩塌堆积体。W1危岩群整体长度约25 m,高8~18 m,潜在崩塌总体积 1000 m^3 。

采取先对危石进行临时加固,然后再采取静态爆破分层破碎拆除,以保证施工期间危石不发生崩塌,人工一块一块将危石破碎并搬运至安全区域。考虑到爆破之后的岩石面仍会存在部分小裂隙,对坡体的缝隙进行封堵,以防止雨水的渗入,封堵材料选用M5水泥砂浆。

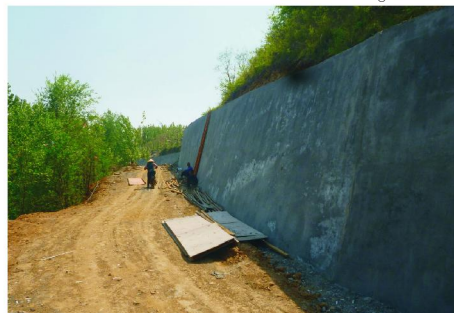
图5 施工的悬臂式挡墙

在尽量保持原有地貌形态的基础上,本着因地制宜、经济实用的原则,通过工程治理(图5、6),有效防止了危岩体、滑坡体地质灾害隐患在降雨等因素的诱发下发生崩塌或整体滑移的可能,使雨山村地质灾害隐患点得到彻底的治理,从而保证雨山村村民及生产路上行人的生命财产安全。

挡墙接近滑坡前缘,布置成平直的支挡线,与主滑方向垂直,挡墙基础深入强风化闪长岩至少1.0 m,墙顶高于剪出口。由于本工程滑坡体底部为高约3 m的边坡,部分区域滑带出露,在施工过程中尽量少扰动原土体,以免造成边坡失稳。

悬臂式挡墙高度4.5 m,墙厚0.6 m,面坡倾斜坡度为1:0.3,墙趾悬挑长1.8 m,墙趾跟部高0.8 m,墙趾端部高0.6 m,挡土墙每20 m设置一条伸缩缝,缝宽25 mm,缝中填塞沥青木板及热塑橡胶弹性体。墙后回填渣土,选取透水性较好的I类填料,利于水体排泄。墙身布置排水孔,排水孔外倾5%。墙身钢筋除墙趾主筋采用直径为14 mm的HRB400钢筋外,其余均为直径18 mm的HRB400钢筋,墙身用C30混凝土现浇。
