# 云南金平长安金矿大角度斜孔施工技术

**摘要:**随着近年来矿产资源勘查要求的提高, 岩心钻孔的深度及地层复杂性也不断加大, 为能精准的钻遇靶区矿体以实现地质目的, 对钻孔轨迹控制的要求越来越高。本文介绍了长安金矿 ZK2901 钻孔的施工概况, 解决了孔壁坍塌、掉块、断钻事故、钻孔超径、孔身轨迹控制、复杂地层取心等一系列施工技术难题。总结了大倾角地质取心钻孔施工的经验。为大倾角地质取心钻孔施工提供了技术借鉴。

## Construction technology of large angle hole in Chang'an Gold Mine, Jinping, Yunnan

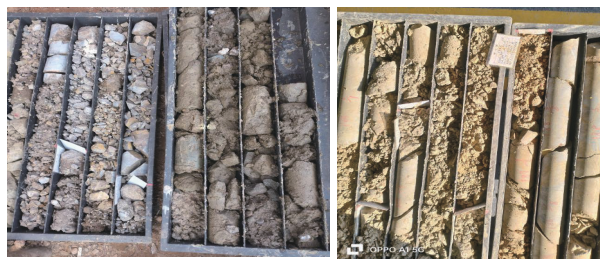
图2 246.50~264.30m 岩心情况

孔深246.50~264.30 m位于断层破碎带, 为粉砂岩、泥岩、煌斑岩等(见图2)。出现大量的坍塌掉块, 经过反复扫孔, 下钻孔内负荷较大导致H口径钻杆在249 m处折断。

处理过程: 分析论证后采用 $\varnothing 89$  mm正丝丝锥进行打捞, 反复几次没有成功, 猜测H口径事故头可能被该孔段泥沙掩盖。后下入N口径钻具透孔, 下到247 m处时遇阻, 旋转钻具开泵进行透孔, 穿过钻杆折断处(249 m)到253 m处尚未碰到事故头, 钻具进尺缓慢且平稳, 打捞内管后有完整的岩心。根据经验判断, 已经发生孔斜, 偏过了事故头, 很难再找到原孔位。采取灌浆注孔, 水泥浆凝结之后施工与预期完全相符, 自然导斜偏离事故孔段(250 m进行测斜, 偏斜前数据为方位角 $251.7^\circ$ , 倾角 $76^\circ$ ; 偏斜之后测斜数据方位角 $252^\circ$ , 倾角 $76.5^\circ$ )。

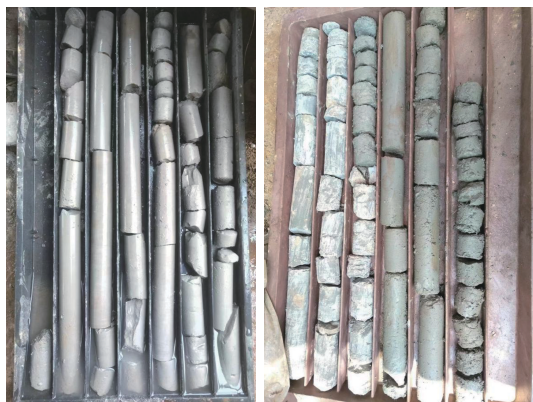
图3 空中架桥取出的水泥柱情况

处理过程:采用空中架桥方式进行灌注水泥浆进行封堵,空中架桥(NQ钻具扩孔器外径 $\Phi 77$  mm,钻头 $\Phi 76$  mm,采用 $\Phi 75$  mm的木棍长1.3 m,外围用铁丝和部分绳子捆绑,直径约80 mm,能够使用钻杆自身的压力把封堵器压到预定位置360 m左右),实际使用水泥3 t,水灰比为0.4。按照计算3 t水泥可以灌注498 m,用分段封控方法下入钻杆进行试探情况,第一次灌注1 t水泥浆停待12 h之后下入钻杆探底,在430 m处见到水泥。后又灌注水灰比0.4的水泥2 t,停待16 h之后进行钻具探底,在330 m处见到水泥,并打出完整水泥柱(见图3)。灌浆成功封堵住348 m处空腔。

事故情况:钻孔施工到686.58 m处,产生3次断钻现象,均在348 m处,推断该处形成的空间比较大。
