# 广西环江县才秀矿区严重漏失地层 护壁堵漏技术

## The wall protection and leakage plugging technology for severely lost strata in Caixiu Mining Area, Huanjiang County, Guangxi

引用格式: 陈帅, 尹欣. 广西环江县才秀矿区严重漏失地层护壁堵漏技术[J]. 钻探工程, 2025, 52(S1): 300-304.

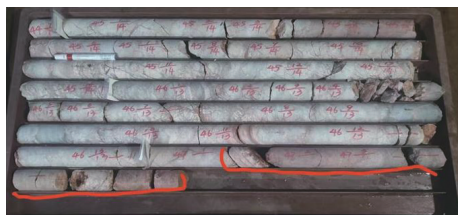
图1 钻孔105.26~112.81 m的岩心

105.26~112.81 m灰岩破碎带:局部呈浅灰、浅褐红色,主要由角砾、铁泥质及方解石组成。角砾呈浅灰—灰色,由灰岩、含生物碎屑灰岩组成,呈棱角状、次棱角状,无序状分布,大小多在0.5~5 cm;由浅褐红色铁质泥岩及白色方解石胶结,胶结致密,带内局部见小溶洞发育、裂隙发育、地下水溶蚀

现象,方解石脉呈网格状分布,大小约3 cm×5 cm(见图1)。此层破碎带中角砾为断裂构造的明显标志。

ZK2401孔设计孔深1020 m,钻孔倾角 $85^{\circ}$ ,方位角 $90^{\circ}$ ,开孔时间为2024年7月30日,在施工过程中,泥浆材料主要有LG植物胶(在破碎岩层钻进可提高岩石的胶结能力)、GSP广谱护壁剂(起到维护孔壁稳定的作用,防止掉块)、GLUB特效润滑剂(保证润滑性能)、聚丙烯酰胺(提高絮凝和携粉能力)、聚丙烯腈铵盐(抑制泥岩地层水化,控制固相含量)等。钻至105.26~112.81 m孔段时,泥浆漏失严重,堵漏效果不佳。查看该孔段岩心,存在小溶洞发育、裂隙发育、地下水溶蚀现象,大小约 $3\text{ cm}\times 5\text{ cm}$ 。判断该孔段可能存在较大裂隙,考虑钻孔尚不算太深,为避免引发二次事故,采用套管隔漏,此措施成功解决该层裂隙漏失问题,有效地提高钻进效率。

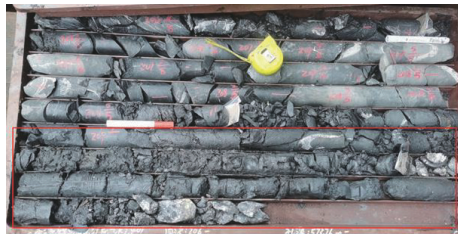
图2 钻孔573.69~582.36 m的岩心

573.69~582.36 m泥灰岩夹灰岩:泥灰岩呈灰色,泥晶结构,中薄层状构造;灰岩呈灰色,微晶结构,中—薄层状构造。两者之比约5:1,岩石中局部有方解石细脉发育,呈无序状分布。其中573.69~574.56 m岩心较破碎,578~582 m岩心风化强,破碎严重(见图2)。局部有大裂隙发育,与附近溶洞连通。

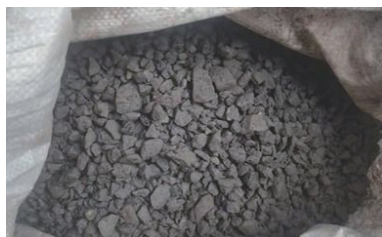
图3 粒径为1~2 cm的石渣

第三次水泥堵漏采用水泥1200 kg,1~2 cm粒径的石渣200 kg(如图3),水灰比0.5。具体步骤:投放固相材料时从孔口往钻杆内依次投入,每次间隔10~15 s,投完固相材料后用捞矛头通扫,确保固相材料全部落入孔底,再泵入水泥浆。早强期过后扫孔,发现上部水泥心较多,但钻至孔深578 m时,孔口停止返浆,泵压骤降至0 MPa,孔底漏失仍未解

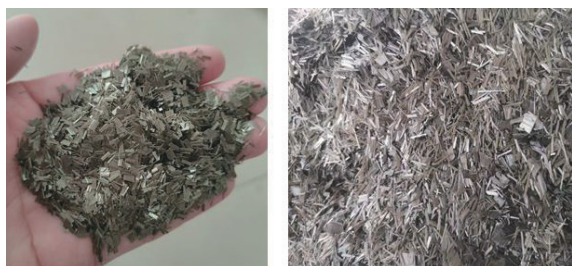
图4 玄武岩纤维

ZK2703孔设计孔深1000 m,钻孔倾角 $90^{\circ}$ ,方位角 $0^{\circ}$ ,开孔时间为2024年12月15日。在施工过程中,结合ZK2401孔施工经验,考虑到钻遇地层有溶洞、裂隙普遍发育的严重漏失地层,钻进至565 m时,在原泥浆材料中添加玄武岩纤维0.3%,添加的玄武岩纤维为 $2\sim 5\text{ mm}\times 12\text{ mm}$ (见图4),用搅拌器搅拌均匀后再混入泥浆中(见图5)。此措施解决了钻进施工中可能出现的漏失问题,全孔返浆,于2025年3月3日完成此钻孔的施工。此次实践表明,玄武岩纤维对该漏失地层的堵漏效果较好,安

遇到大裂隙漏失,在尝试多次大裂隙堵漏材料堵漏、水泥护壁堵漏的方法没有效果且顶漏钻进难度过大,使用套管隔离施工周期过长和经济成本过高时,考虑使用玄武岩纤维堵漏。不同尺寸的玄武岩纤维混合使用的堵漏效果最好,在泥浆体系中添加0.3%玄武岩纤维可以提高堵漏效果,降低漏失量,或在水泥护壁堵漏时添加适量玄武岩纤维,可以提高封堵层的机械强度<sup>[8]</sup>。
