# 湖北恩施某铁路隧道定测深孔钻探施工技术

**摘要:**针对湖北恩施某铁路隧道定测深孔地层中存在的溶洞发育、岩体破碎严重及持续漏失等复杂地质条件,提出采用多级口径跟管扩孔钻进结合套管隔离技术,作为穿越上部溶洞地层的有效解决方案。介绍了钻具坠落(跑钻)事故的处理方法,分析了常规低固相冲洗液、炭质灰岩孔段专用冲洗液及破碎带冲洗液的应用效果,阐述了聚乙烯醇(PVA)通过吸附胶结成膜作用稳定孔壁的机理。同时,总结了导致3个钻孔报废的主要原因。为类似铁路隧道深孔钻探确立了溶洞发育区安全钻进的技术范式。

## Deep hole drilling technology for final survey of a railway tunnel in Enshi, Hubei Province

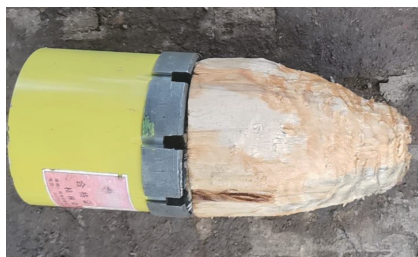
图1 木质导向头式 $\varnothing$ 146 mm套管靴结构

Fig.1  $\varnothing$ 146mm casing shoe with wooden guide head

(4) 复合工艺救险(孔深22 m)。为规避起拔 $\varnothing$ 168 mm套管导致废孔的风险,下入带木质导向头的 $\varnothing$ 146 mm套管靴(图1)。针对碎石充填段扩孔负荷大、加杆困难问题,创新采用分步工艺:先用 $\varnothing$ 133 mm单管钢丝钻头捞取碎石;再用带木质导向头的 $\varnothing$ 146 mm套管靴和 $\varnothing$ 146 mm套管跟管扩孔钻进;最终完成 $\varnothing$ 146 mm套管的下入(24.70 m)及 $\varnothing$ 168 mm套管的复位。

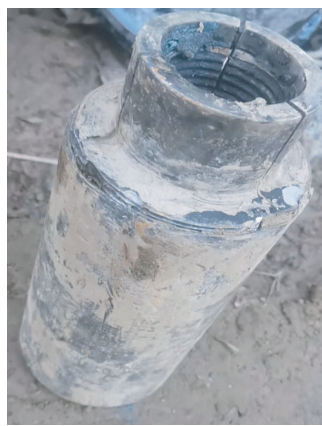
图2 公锥裂纹形貌

Fig.2 Surface cracks of fishing taper

(7) 事故处理与遗留问题。首先下原钻杆对接探查确认 $\varnothing$ 110 mm钻杆于84 m处断裂后,起出钻杆,后轻松提出内管;其次下108 mm公锥,锥到却顶不动,后 $\varnothing$ 71 mm钻杆顶断了;最后采用反丝工艺取出部分钻具: $\varnothing$ 71 mm钻杆6 m+108 mm公锥1个+ $\varnothing$ 110 mm钻杆39 m(反丝公锥出现3条纵向裂纹,见图2),最终孔内残留 $\varnothing$ 110 mm钻杆9 m+外管4 m。

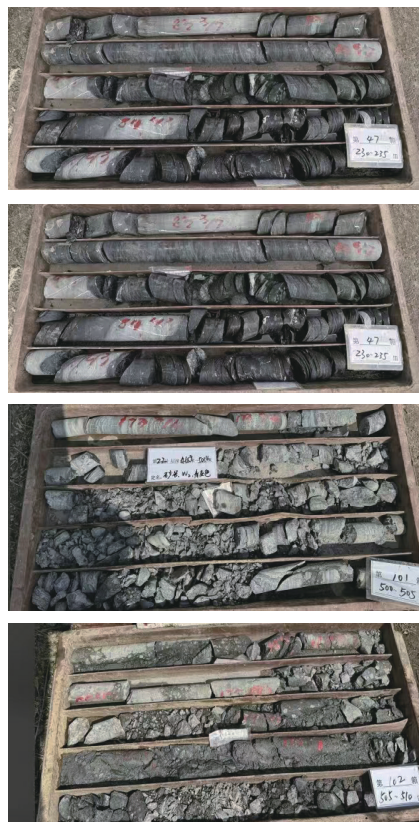
图3 破碎地层岩心样本

Fig.3 Core samples from fractured formation

中下部地层呈现裂隙高度发育、岩体破碎严重、持续性漏失3大特征(图3),构成护壁堵漏的核心难点,直接影响钻进效率与成孔质量。

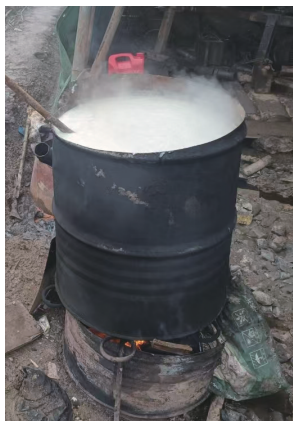
图 4 PVA 溶液加热溶解工艺

Fig.4 Heating process of PVA solution

现场应用工艺<sup>[8]</sup>:(1)10%PVA 冷水预混合;(2)加热搅拌至 90℃溶解(见图 4);(3)冷却后储存备用;(4)将钻具提离孔底后取出内管;(5)通过孔内钻杆灌注 PVA 溶液;(6)泵送常规冲洗液替浆;(7)静置 1 h 成膜护壁;(8)投放内管恢复钻进。
