青海大通西山滑坡稳定性分析及防治方案

摘要:通过对大通县桥头镇西山滑坡野外勘查, 室内综合研究分析, 查明大通县桥头镇西山滑坡的范围、规模、发育特征、形成机制、影响因素以及稳定性特征, 评价和分析了其稳定性和破坏模式, 并为滑坡灾害防治工程可行性研究和施工图设计提供地质资料。同时, 对于西北类似滑坡勘查、治理具有一定的借鉴意义。

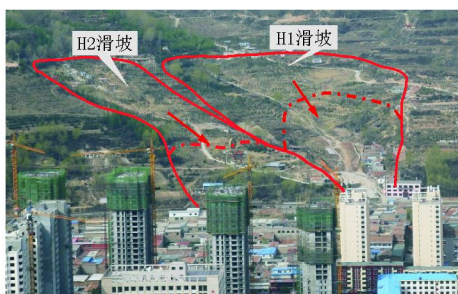
图 1 西山滑坡全貌

桥头镇西山滑坡位于县城西南侧的安门滩村, 沟道的中部为隆起脊梁, 将滑坡分为 H1 (西)、H2 (东) 两个滑坡 (图 1)。H1 滑坡后缘位于沟沟中上部缓坡平台下沿, 呈弧状展开, 西侧边界为陡直斜坡坡脚, 东侧边界为沟沟中部脊梁西侧斜坡中上部, 前缘剪出口位于沟口停车场中部附近, 剪出口高

程约 2461 ~ 2462 m。H2 滑坡后缘位于沟沟中部槽状位置,东侧边界为陡直斜坡坡脚,西侧边界为沟沟中部脊梁西侧斜坡中上部,前缘剪出口位于沟口附近,剪出口高程约 2460 ~ 2463 m^[9]。

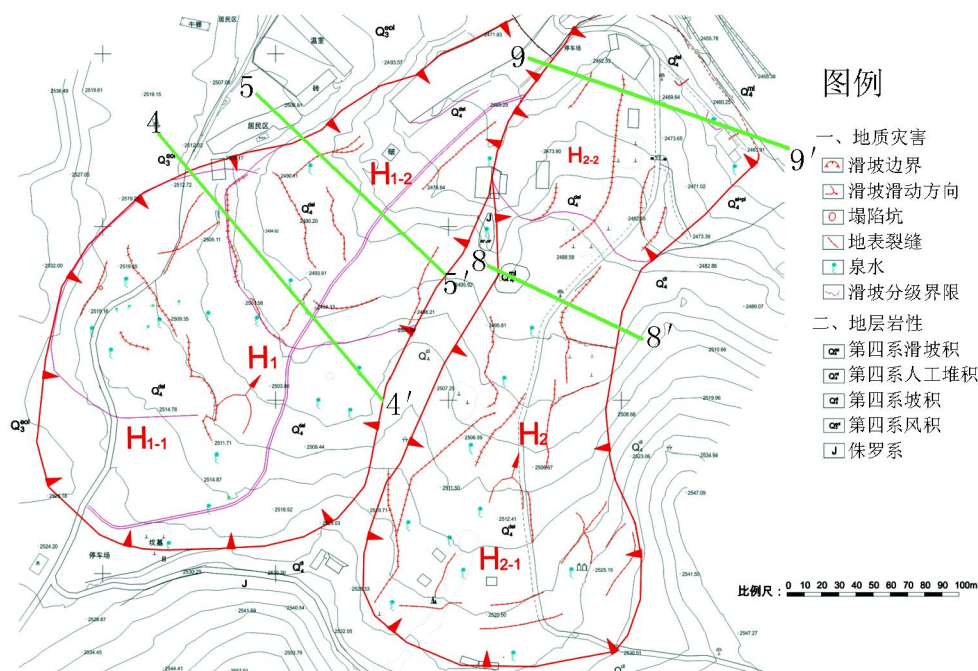
图 2 桥头镇西山滑坡平面图

桥头镇西山滑坡位于县城西南侧的安门滩村,沟道的中部为隆起脊梁,将滑坡分为 H1(西)、H2(东)两个滑坡(图 2)。滑坡特征如下。

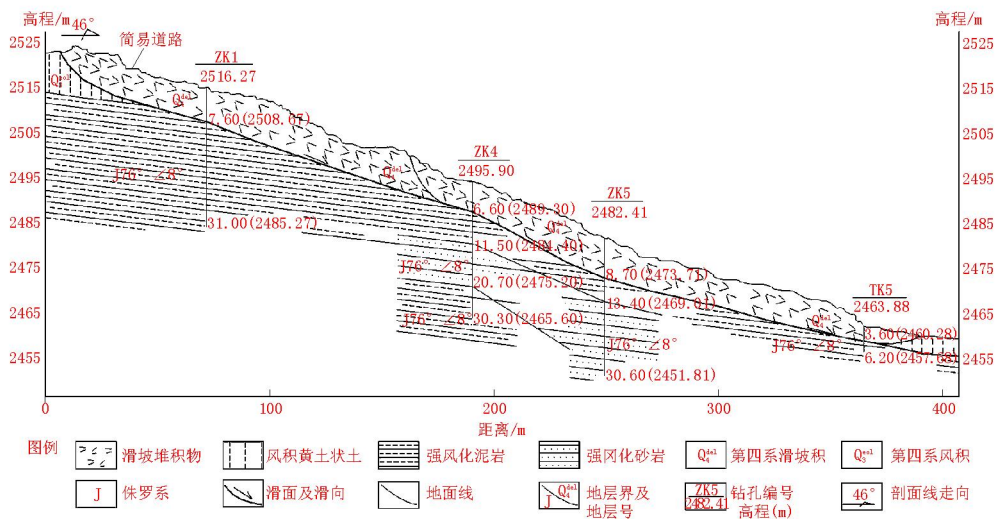
图3 H1 滑坡纵断面图

据勘查资料可知, 滑坡体内成分混杂, 表层物质成分主要为粉质土, 下部物质成分主要为粉质粘土。土质不均, 岩心多成碎块状, 滑坡中下部滑体中含有少量砾石, 其中 2.5~3.5、6.1~8.3 m 左右处于饱和, 软塑一流塑状, 其余层段为可塑状。滑带厚约 0.4~0.7 m。滑体的厚度变化较大为 6.6~8.7 m, 为中厚滑坡 (图 3)。

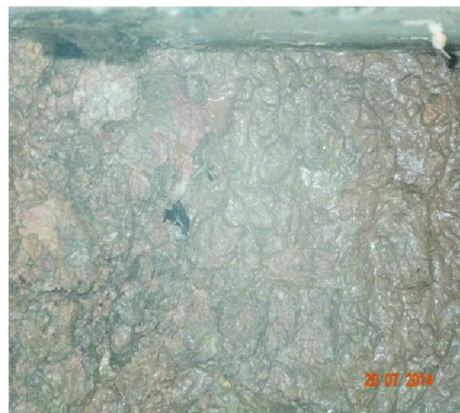
图4 H1 滑坡滑带物质

滑带可分为 2 层, 2.5~3.5 m 为浅层滑带, 是蠕滑变形的多发带, 地层为粉质土; 主滑带为 6.1~8.3 m, 位于侏罗系强风化泥岩浅表层, 软塑-流塑状态 (图 4), 土质不均, 无层理结构。大部分区域未发现明显的滑面, 在滑坡中上部的东侧可见滑面 (图 5), 滑床为侏罗系泥岩。

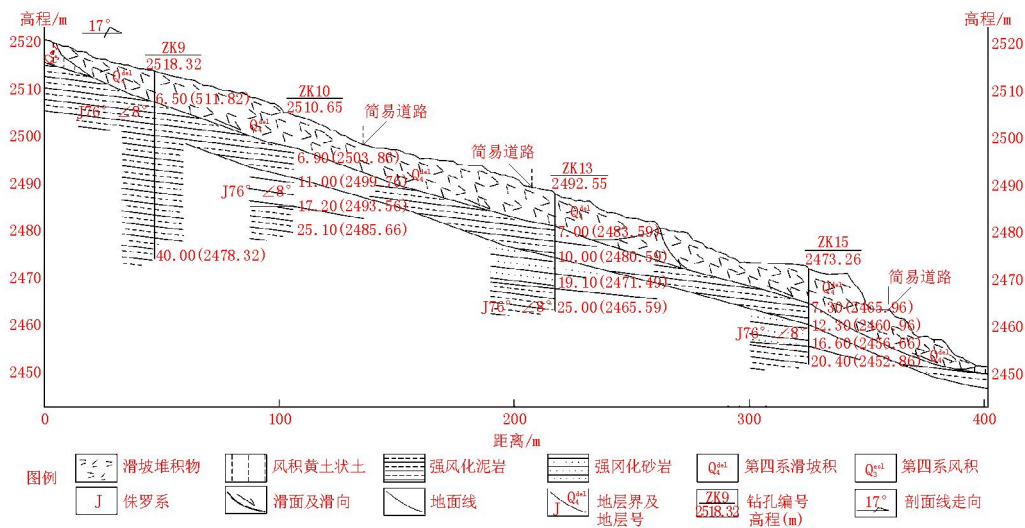
图 6 H2 滑坡纵断面

据勘探揭露资料, 滑体成分为粉质粘土 (图 6)。其中 2.4~3.1、6.3~7.3 m 左右处饱和, 软塑至流塑状, 其余为可塑状, 平均厚度 7.2 m。滑带可分为两层, 2.4~3.1 m 为浅层滑带, 主滑带位于 6.3~

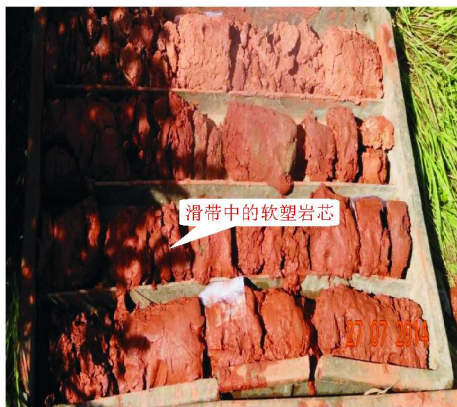
图 7 H2 滑坡滑带物质照片

7.3 m 左右,侏罗系强风化泥岩表层中,软塑—流塑状态(图 7),滑带厚约 0.4 ~ 0.7 m。大部分区域未发现明显的滑面,仅在滑坡中上部的东侧可见滑面(图 8),滑床为侏罗系泥岩及砂岩。

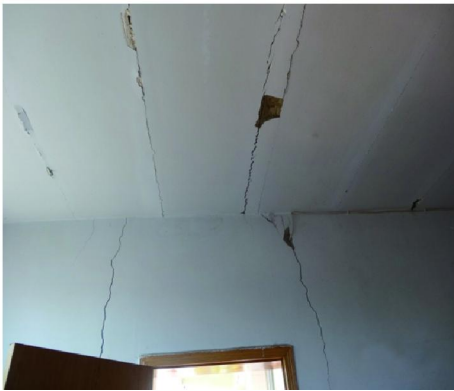
图9 H1 滑坡前缘西侧房屋裂缝

2009 年滑坡前缘西侧的居民房屋出现大量裂缝,裂缝有明显推动错开迹象(图 9);滑坡中前部房屋墙体局部倒塌,无法使用,西侧坡脚下的房屋成为危房(图 10);房屋东侧的停车场厚 30 cm 的水泥

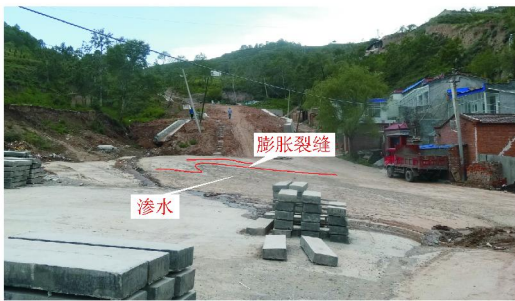
图10 H1 滑坡前缘轻微鼓胀及渗水

地面出现细微的裂缝,并鼓胀,雨后,不时有水渗出。

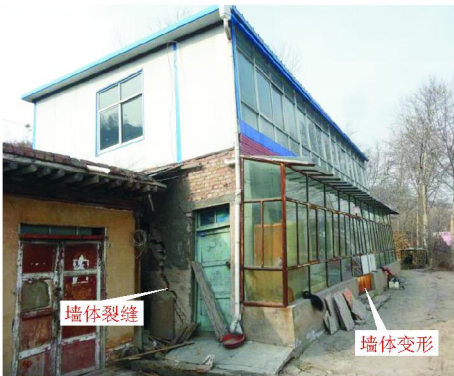
图11 H2 滑坡前缘墙体变形

未变形的滑坡前缘 2013 年 8 月 6 日暴雨后,裂缝开始出现,并不断张裂、延伸,并出现 2 个泉点,同时发育的剪出口;前缘房屋变形强烈,已成危房(图 11、12)。
