# 水力割刀切割失效实例分析及硬质合金刀头选型优化

**摘要:** 岩心钻探工程中, 套管护壁技术能保障孔壁稳定, 但竣工后因地层遇水膨胀、岩石剥落等问题, 常导致套管无法起拔, 造成资源浪费与经济损失。水力割刀作为套管回收与孔内事故处理的核心工具, 其切割效能取决于硬质合金刀头性能与加工件的匹配度及工况适应性。本文结合山东莱芜夹钻事故处理以及广西百色套管起拔两个现场实际案例, 通过对比YG类、YT类、YW类硬质合金刀头的切割效果, 系统分析刀头性能与锰钢钻杆、常规套管的匹配规律。同时, 结合切割过程中刀头崩刃、铁屑卡滞等失效现象及对应实物, 分析了刀头材质选型偏差、出刀速度控制不当、刀头修磨状态不合理三大失效原因。本研究提出以YW2(适配锰钢钻杆)、YT5(适配高强度套管)硬质合金刀头为优先选型的方案, 并展望立方氮化硼(CBN)刀头的应用前景。本研究可以为水力割刀刀头科学选型与切割工艺优化提供实践依据, 并且对提升钻探工程管材回收率具有重要指导意义。

## Analysis on cutting failure case of hydraulic cutter and optimization of cemented carbide cutter-bit

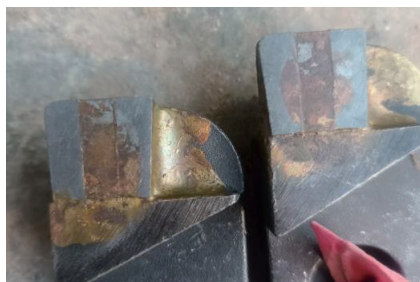
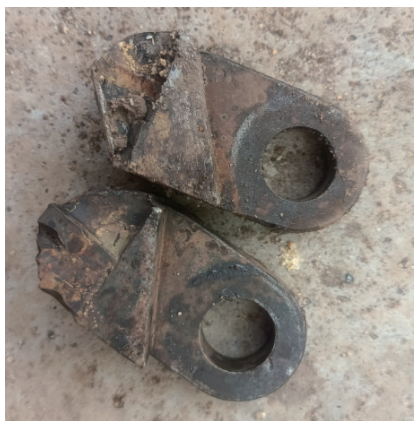
图2 YG6硬质合金刀头

选用水力割刀原配的YG6硬质合金刀头(图2a),按照操作规程将割刀通过钻杆下入至夹钻位置上方5 m处(孔深775 m),启动泥浆泵将压力缓慢调至1.8 MPa,驱动刀头伸出;然而,刀头伸出后仅旋转30 s,钻机扭矩突然从正常的 $8\text{ kN}\cdot\text{m}$ 骤升至 $15\text{ kN}\cdot\text{m}$ ,随后泥浆泵压力快速下降,判断刀头可能出现失效;提出割刀后检查发现,YG6刀头刀刃出现严重崩刃(图2b),缺失长度约2 mm,切割失败。为排除偶然因素,更换新的YG6硬质合金刀头重复上述操作,结果仍以刀头崩刃告终,累计尝试3次均未成功。

为了明确失败原因,现场与刀具加工技术人员沟通,得知YG6硬质合金刀头虽韧性较高(抗弯强

度 $\geq 1400\text{ MPa}$ ),但硬度(89~90 HRA)与耐磨性不足,切割时刀头需承受较大的冲击载荷,YG6刀头难以适应此类高强度、高硬度的切割工况。基于此,决定更换为YW2硬质合金焊接刀头(图3a),为进一步提升刀头抗冲击能力,将刀头刃角修磨为 $100^\circ$ 圆角,避免尖刃应力集中。

刀头材质的硬度、韧性、耐磨性与加工件(钻杆、套管)的强度、硬度适配性,是决定切割成败的根本因素。山东莱芜案例中,锰钢钻杆表面氧化层硬度达 30~35 HRC,且存在局部硬化区域,而 YG6 刀头硬度仅 89~90 HRA(对应 65~66 HRC,但耐磨性因钴含量高而较低),切割时刀刃易产生塑性变形,在钻杆旋转扭矩(8~15 kN·m)作用下,刀刃应力超过其抗弯极限( $\geq 1400$  MPa),最终引发崩刃;而 YW2 刀头因添加碳化钽,硬度提升至 90~91 HRA,耐磨性显著增强,同时保持 $\geq 1250$  MPa 的抗弯强度,可承受锰钢钻杆切割时的冲击载荷,因此切割成功。

出刀速度由泥浆泵压力直接决定,若压力调节过快或过高,导致刀头快速弹出并瞬间贴合管材内壁,会产生瞬时冲击载荷,引发刀头失效<sup>[9]</sup>。山东莱芜案例首次使用 YG6 刀头时,泥浆泵压力骤升至 1.8 MPa,刀头伸出时间仅 0.5 s,相当于出刀速度达 24 mm/s(刀架行程 12 mm),此时割刀处于旋转状态(30 r/min),刀刃瞬间扎入钻杆内壁,冲击载荷可达正常切割载荷的 2~3 倍,YG6 刀头虽韧性较高,但无法承受瞬时过载,直接导致崩刃;后续更换 YW2 刀头时,将压力控制在 1.2~1.5 MPa,刀头伸出时间延长至 2 s,出刀速度降至 6 mm/s,冲击载荷被有效分散,切割过程中扭矩稳定在 8~10 kN·m,避免了失效。

刀头的修磨形状、刀刃伸出长度等预处理状态,直接影响切割应力分布与刀头支撑稳定性,不合理的修磨与安装会加剧失效风险。出厂刀头多为尖刃设计(刃角 90°以下),抗冲击能力弱,如山东莱芜案例中 YG6 原刀头为尖刃,出刀速度过快时,刀刃易“扎入”管壁,应力集中于刃口,加速崩刃;而将 YT5 刀头修磨为 120°圆角刃后,应力分散至刀刃两侧,抗冲击能力显著提升,即使出刀速度略有波动,也未发生崩刃。

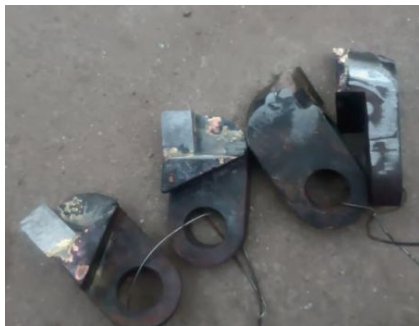
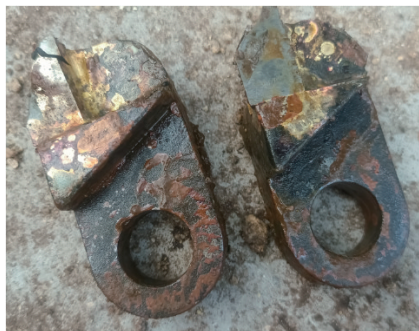
图3 YW2硬质合金焊接刀头

将修磨后的YW2硬质合金刀头安装于割刀上,再次下入至孔深775 m处;启动泥浆泵后,将压力控制在1.5~1.6 MPa区间,确保刀头缓慢伸出;待刀头贴合钻杆内壁后,保持钻杆转速30 r/min,持续切割8 min后,钻机扭矩从 $10\text{ kN}\cdot\text{m}$ 逐渐下降至 $6\text{ kN}\cdot\text{m}$ ,判断钻杆已被割断;提出割刀后检查发现,YW2刀头仅刃口出现轻微磨损,无崩刃现象(图3b),切割成功;后续顺利将下部事故钻杆提出孔外,割断的钻杆切口平整,无明显变形。

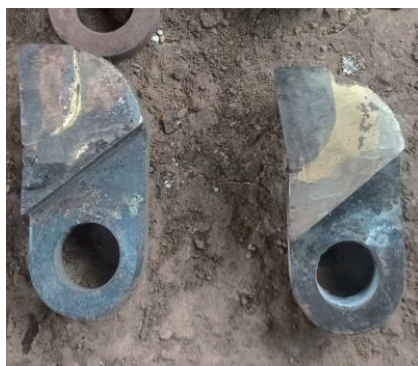
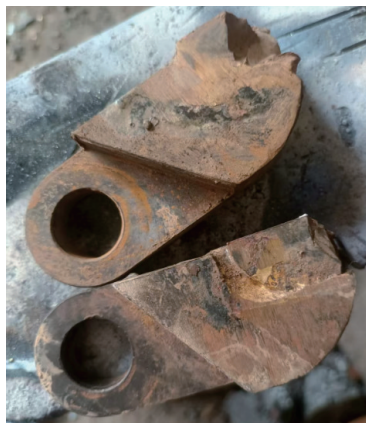
图4 YT15硬质合金刀头

首次切割选用YT15硬质合金刀头(图4a),将水力割刀下入至事故钻杆上部30 m处(孔深415 m),启动泥浆泵将压力调至1.7 MPa,驱动刀头伸出并贴合钻杆内壁;仅切割1 min后,孔内出现“咔嚓”异响,钻机扭矩从7 kN·m波动至13 kN·m,立即停止切割并提出割刀;检查发现,YT15刀头出现明显崩刃(图4b),且刀仓内卡有大量铁屑,导致刀头无法完全收回。分析认为,YT15刀头韧性较低(抗弯强度 $\geq 1150$  MPa),切割时刀刃局部受力超过其抗弯极限,引发崩刃。

广西百色案例中,切割 Ø91 mm 事故钻杆使用的 YT15 刀头虽硬度高(91~92 HRA)但韧性低(抗弯强度 $\geq 1150$  MPa),切割时需承受波动载荷,局部受力瞬间超过极限值,导致刀刃崩裂并卡滞铁屑(参见图 8);而 YT5 刀头因碳化钛含量降低(5%),抗弯强度提升至 $\geq 1300$  MPa,韧性显著优于 YT15,可适应变形钻杆的波动载荷,因此切割效果稳定。此外,Ø114 mm 套管初始 YT5 刀头因刀刃厚度不足(4 mm)难以承受高阻力,优化后增厚至 6 mm,刀头整体刚性提升,才实现稳定切割,进一步说明材质性能与加工件工况的匹配是切割成功的前提。

广西百色案例中,首次切割 Ø91 mm 钻杆时, YT15 刀头刀刃伸出刀架长度达 2 mm,因缺少足够支撑,旋转切割时刀刃易产生偏摆,与钻杆内壁接触不均匀,导致局部受力过大;后续将 YT5 刀头伸出长度控制在 1 mm,刀架对刀刃的包裹度提升,减少偏摆,切割受力更均匀。此外,Ø114 mm 套管切割时,铁屑易堆积于刀仓与刀头之间,增加切割阻力并卡滞刀头;优化后刀头阻力显著降低,进一步说明刀头修磨与安装精度对切割效果的关键影响。

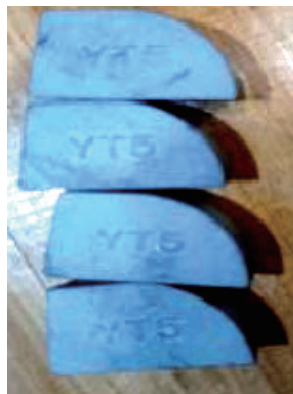
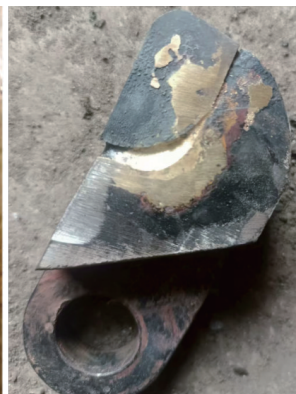
图5 YT5硬质合金刀头

随后,更换为YT5硬质合金刀头(图5a),为优化切割效果,将刀头刃角修磨为 $100^\circ$ ,同时控制刀刃伸出刀架的长度为1.5 mm(避免因伸出过长导致支撑不足);将割刀下入至事故钻杆上部90 m处(孔深355 m),避开钻杆可能被卡埋段;启动泥浆泵后,将压力控制在1.4~1.5 MPa,保持钻杆转速175 r/min;持续切割12 min后,钻机扭矩从9 kN·m稳定下降至5 kN·m,确认钻杆割断;提出割刀后检查,YT5刀头仅刃口出现均匀磨损,无崩刃与铁屑卡滞现象(图5b),同时提出被割断的 $\varnothing 91$  mm钻杆(图6),钻杆切口平整,验证了YT5硬质合金刀头对变形钻杆的适应性。

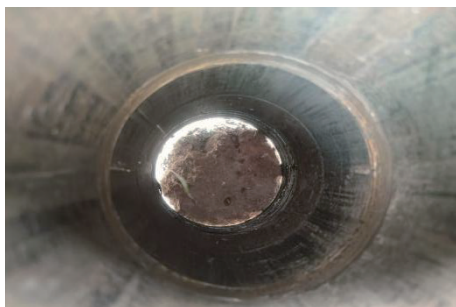
图7 崩刃后未切断的套管内壁

内出现“沙沙”异响,持续切割10 min后,提出割刀发现刀头崩刃,套管未被割断。

以保证切割进给量,保持钻杆转速 80 r/min(降低转速减少冲击);持续切割 15 min 后,钻机扭矩从 11 kN·m 逐步下降至 7 kN·m,确认套管割断。提出割刀后检查,刀头仅刃口出现均匀磨损,无崩刃现象;后续成功提出 200 m 以深的 Ø114 mm 套管段,并获取刀头首次崩刃后未切断的套管内壁实物(图 7),该实物表面可见明显的刀痕,进一步验证了刀刃修磨对切割的影响及优化后刀头的适配性。

针对上述问题,重新加工YT5硬质合金刀头。将刀刃厚度从原4 mm增加至6 mm,提升刀头整体抗载荷能力;刃角修磨为 $120^\circ$ ,减少切割时的应力集中;将优化后的割刀下入至原切割位置下方0.2 m处(孔深195.2 m),调整泥浆泵压力至1.7~1.8 MPa

广西百色套管切割首次尝试中,压力调节过快(1.6 MPa 在 1 s 内到位),刀头伸出过快,贴合套管内壁时,因瞬间阻力大,刀刃瞬间受力超过设计值,

引发崩刃;调整压力后,采用梯度升压方式(1.4 MPa→1.6 MPa→1.8 MPa,每级停留 3 s),刀头伸出速度降至 0.5 mm/s,冲击载荷显著降低,切割过程平稳。由此可见,出刀速度过快导致的冲击载荷过载,是引发刀头崩刃、卡屑的重要诱因,需通过压力精准控制避免。

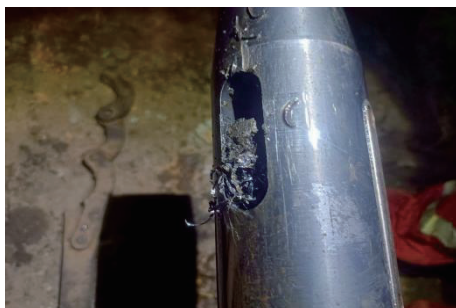
图8 刀刃崩裂并卡滞铁屑

结合山东莱芜、广西百色两个案例的切割过程、失效现象及实物观测(图 2、图 8),通过对比不同刀头的性能参数与工况条件,可将水力割刀切割失效原因归纳为以下 3 类。
