# 火山监测流体观测井复杂落物打捞修复技术

**摘要:**某火山监测站流体观测井因仪器卡死及前期打捞失败,导致井内遗留钻杆、线缆等多种复杂落物,且施工受高海拔景区场地与环保严格限制。针对此复杂井况,采用井下电视精准探查事故头,综合运用“捞、反、磨、套铣”等工艺进行修复。施工中采用外力辅助增扭,使用反丝公锥造扣并倒扣,成功反出事故钻具;定制带绞线筒的套铣工具,并创新改进(内壁焊钢筋钩)以清除缠绕线缆与打捞钻具;最终采用公接手对接打捞及外钩打捞清理残余线缆。同时,配制高黏度冲洗液携屑,并构建闭环系统实现冲洗液零排放。结果成功捞出井内全部落物,累计捞出事故钻杆总长173.44 m,并捞出全部线缆、仪器及打捞钩,打捞成功率100%,井壁无二次损伤,完全恢复观测井功能,挽回经济损失近200万元。本研究为同类复杂井下落物打捞修复提供了可借鉴的技术思路与实践经验。

## Fishing and remediation technology for complex falling objects in volcanic monitoring fluid observation well

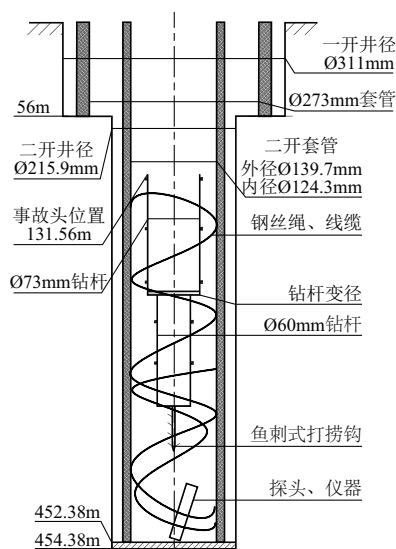
图1 观测井结构及落物示意

本观测井一开采用 $\varnothing 311$  mm钻头钻至56 m,下入 $\varnothing 273$  mm套管56 m;二开采用 $\varnothing 215.9$  mm钻头钻至454.38 m,下入 $\varnothing 139.7$  mm套管452.38 m,采用水泥固井。完井方式为射孔完井,射孔层位总计27 m(射孔层位267~275、286~290、395~399、406~410、420~423、431~435 m),静水位250.3 m,孔斜 $0^\circ \sim 2.45^\circ$ 。观测井结构及落物如图1所示<sup>[2]</sup>。

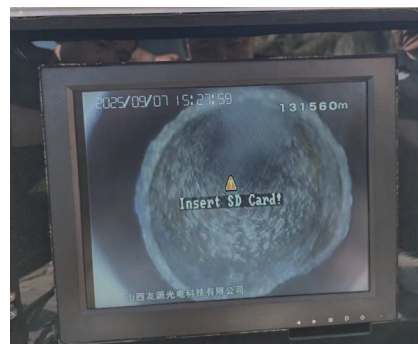
图2 事故头位置

施工前期通过现场踏勘掌握场地施工条件,采用井下电视系统精确确定事故头位置:折断钻杆在井内居中,深度131.56 m(图2)。井下电视系统具有高清成像、实时传输的特点,能够清晰呈现井内落物的形态、位置等关键信息,为后续施工方案的制定提供了可靠依据<sup>[4]</sup>。

根据井下电视图像可判断出事故头为折断的钻杆,位置居中,内外径无变形。为保险起见,首

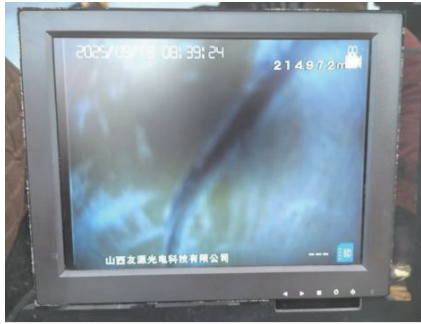
图4 观测井井壁线缆

根据已打捞的钻具长度, 计算观测井内钻具事故头位置深度为222.60 m, 用井下电视查看井内情况, 发现从214.9 m开始有线缆黏附于套管壁(图4)。

底,中间同钻具缠绕在一起,很可能在接手位置形成卡点将钻具卡牢。套铤前需先将事故头上方线缆处理干净,而现场的常规 $\varnothing 122\text{ mm}$ 铤鞋无法有效清除线缆,故定制了一套特殊的套铤工具(表2)。A套铤钻头内部设有可拆卸的绞线筒(图5)。

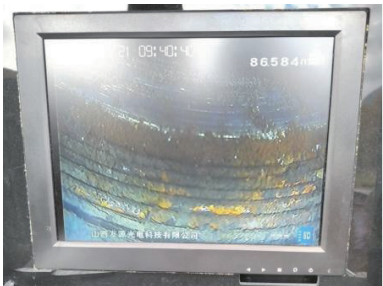
图6 卡钻位置丝扣

施工时首先用A套铤钻头尝试能否正常下到事故头上方线缆的位置,在下放到 $86.5\text{ m}$ 深度时出现卡钻,提钻下入井下电视查看(图6)。卡钻位置为 $\varnothing 139.7\text{ mm}$ 套管丝扣连接处,套管丝扣松脱6圈,分析原因可能是套管丝扣处有轻微变形, $\varnothing 120\text{ mm}$ 套铤钻头外径与 $\varnothing 139.7\text{ mm}$ 套管仅有 $4.3\text{ mm}$ 间隙,稍有变形则导致套铤钻具无法下入。将套铤钻头提出,

采用 $\varnothing 120\text{ mm}$ 平底磨鞋钻过卡钻位置,然后再更换套铤钻头顺利下入到 $180\text{ m}$ 处孔壁贴有线缆上方<sup>[9]</sup>。钻进前配制冲洗液,考虑到线缆碎屑中铜线和铁线密度大,现场配制高黏度、高密度、高切力冲洗液。 $1\text{ m}^3$ 冲洗液中添加轻质黏土粉 $200\sim 280\text{ kg}$ 、纯碱 $2\sim 4\text{ kg}$ 、聚丙烯酸钾 $1.5\sim 2.5\text{ kg}$ ,该冲洗液具有良好的携砂及润滑性能,在采用A套铤钻头钻进过程中携带出大量线缆碎屑(图7)<sup>[10]</sup>。

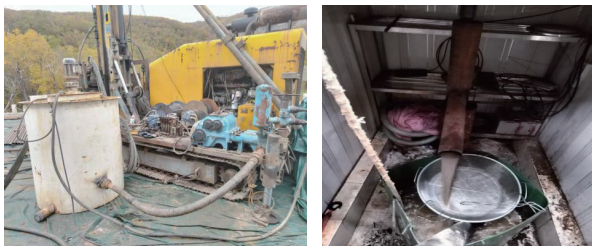
图8 冲洗液循环

冲洗液循环过程中,在搅拌罐下部开设出水口,用胶管连接到泥浆泵进水口,同时利用井口下方地下空间,在 $\varnothing 139.7\text{ mm}$ 套管上焊接 $0.8\text{ m}$ 长 $\varnothing 108\text{ mm}$ 套管形成出水口,下方采用环保垃圾桶替代泥浆坑,在桶中放置水泵将返出的冲洗液输送到搅拌罐中(图8),并定期采用吸污车处理废弃冲洗液,实现施工场地冲洗液零排放,有效避免了冲洗液污染周围环境<sup>[11]</sup>。

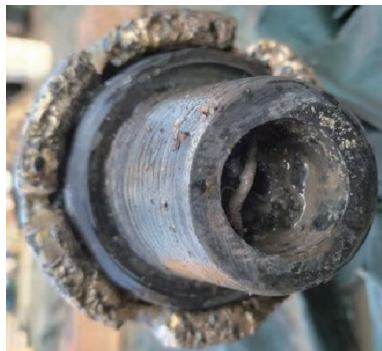
图11 打捞出变径接头

去掉A套铤钻头内的绞线筒,在钻头内壁上方15 cm处开始,呈顺时针方向倾斜错位焊接3个1.5 cm长的 $\varnothing 10$  mm钢筋钩<sup>[12]</sup>(图9),成功将事故头上方大量线缆团取出(图10),并意外将事故头变径接头反出(图11)。

事故头上方 $\varnothing 100$  mm母接手磨损严重,部分已被磨光,测量其最小直径为73 mm,远小于A套铤钻头内径89 mm,说明其在井内没有居中,发生严重偏磨。事故头下方变径接头为 $\varnothing 60$  mm钻杆公接手,可看到之前折断的公锥(图12),验证了此前对事故头处于变径处的判断。现场改进工具是应对复杂施工情况的有效手段,根据实际施工
