# 莱芜富铁矿区钻孔漏失特征及应对措施

**摘要:** 山东莱芜富铁矿区区域地质构造发育, 地层岩性复杂多样, 由于地质构造运动、地下水活动等因素的影响, 形成了各种漏失通道, 区内钻孔漏失严重, 烧钻、卡钻、断钻等事故频发, 施工难度大、成本高。在3个钻孔岩心钻探施工中, 钻遇地下水过水通道性漏失、裂隙性漏失、溶洞性漏失等多种地层漏失问题, 现场开展堵漏对策研究, 通过采取随钻堵漏、停钻堵漏、顶漏钻进等方式, 顺利完成钻探任务, 为解决莱芜地区复杂地层漏失问题积累了经验。

## Characteristics and countermeasures for drilling leakage in Laiwu iron-rich mining area

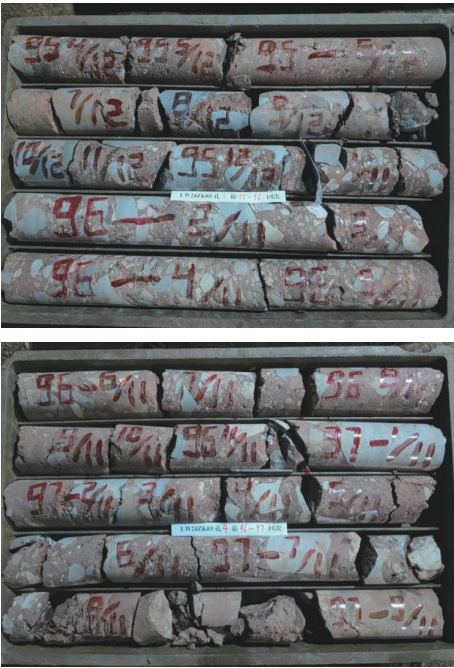
图1 碎石层

工作区古近系地层中分布较厚碎石层(见图1),直接覆盖于含水岩组奥陶系灰岩之上。区内主要控盆断裂构造的次级断裂较为发育,以张性断裂为主,致使碳酸盐岩地层裂隙岩溶发育、透水性好。岩溶水接受大气降水、地表水直接补给,同时又接受北部大面积岩浆岩地区裂隙水渗漏径流补给及上层孔隙水下渗补给,致使岩溶水与孔隙水水力联系密切<sup>[9]</sup>。

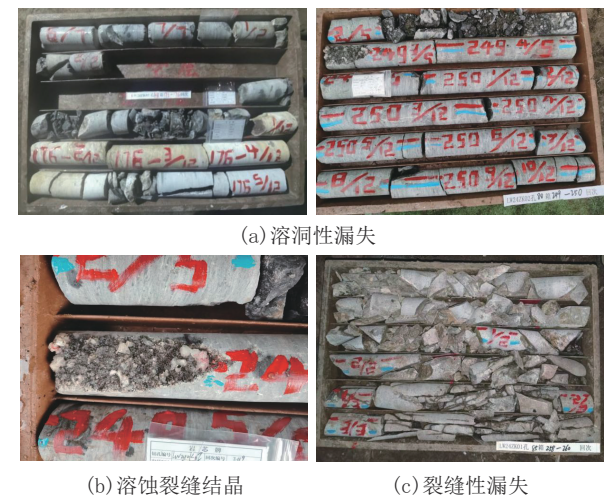
图 2 钻遇的漏失地层照片

对工作区内钻探过程中出现地层漏失的钻孔漏失层位、岩性、深度、漏失类型等情况进行统计分析。结果显示奥陶系主要为裂缝性漏失、溶洞性漏失,燕山晚期为裂缝性漏失(见表 2),钻遇的部分漏失地层见图 2。
